UNIVERSIDADE  
FEDERAL  
DE PERNAMBUCO

# ANÁLISE CLÍNICA, RADIOGRÁFICA E TRATAMENTO DE CISTO DENTÍGERO ASSOCIADO A MOLARES INCLUSOS: RELATO DE CASO

6º Sulbrabuco  
Congresso Sul-Brasileiro de Cirurgia  
e Traumatologia Buco-Maxilo-Facial

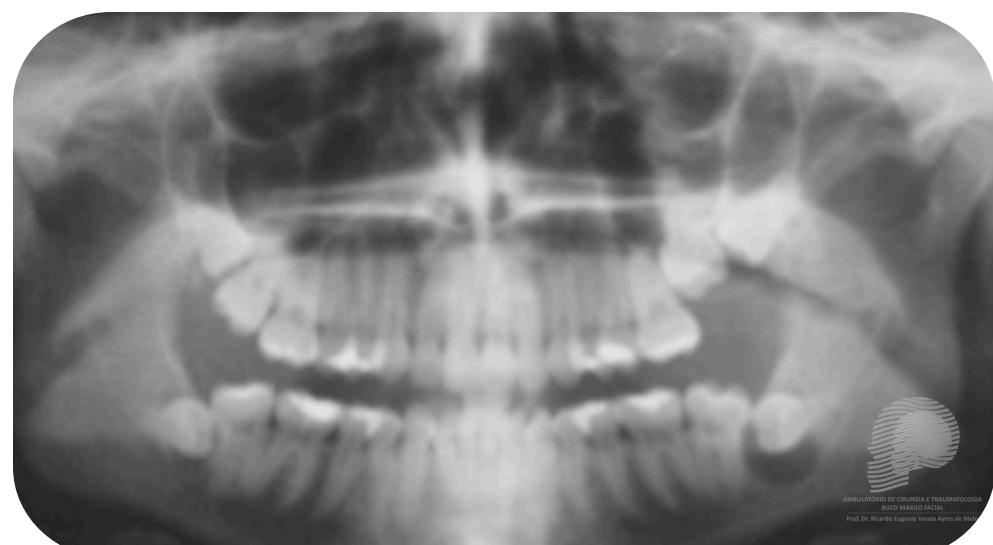
Figura 1. Radiografia panorâmica. Presença de imagens radiolúcidas, uniloculares e bem delimitadas associada aos molares superiores e inferiores inclusos.

Paciente S.O.C., 20 anos de idade, gênero feminino, leucoderma, foi encaminhada ao Ambulatório de Cirurgia e Traumatologia Buco Maxilo Facial da Universidade Federal de Pernambuco, Recife – Pernambuco, Brasil, após realização de exame imaginológico para fins de tratamento ortodôntico. Ao avaliar a radiografia panorâmica (Figura 01), observou-se a presença de imagens radiolúcidas, delimitadas e uniloculares, sugestivas de cisto, a qual envolvia o segundo molar superior esquerdo, bem como os terceiros molares superiores e inferiores, todos inclusos. Solicitou-se à paciente o exame de Tomografia Volumétrica de Feixes Cônicos, observando áreas osteolíticas nas referidas regiões (Figura 02 e 03), que após biópsia incisional confirmou o diagnóstico de cisto dentígero. O tratamento cirúrgico realizado foi a enucleação cística e exodontias dos dentes acometidos (Figura 04). A peça patológica foi encaminhada ao Departamento de Histopatologia Oral da Universidade Federal de Pernambuco que confirmou mais uma vez o diagnóstico inicial (Figura 05). A paciente está em acompanhamento ao qual após um ano, não apresentou recidiva das lesões (Figura 06).

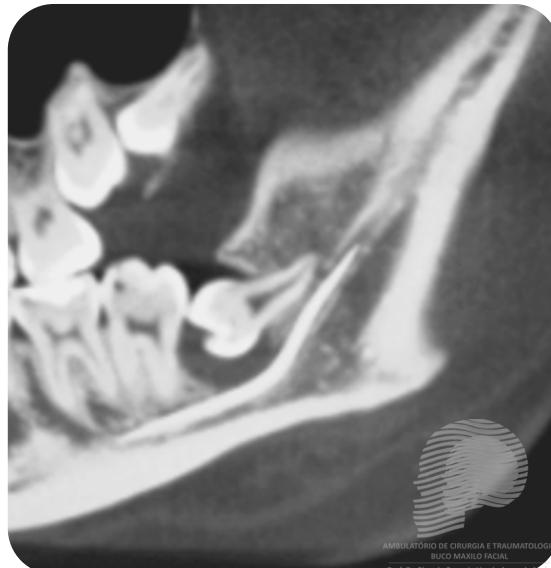
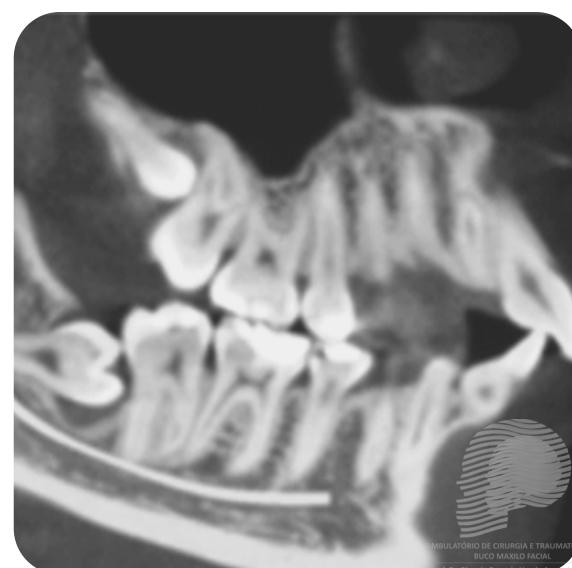
Figura 2 e 3. Tomografia volumétrica de feixes cônicos para regiões de tuberosidades maxilares e retromolares esquerda e direita, demonstrando áreas osteolíticas.

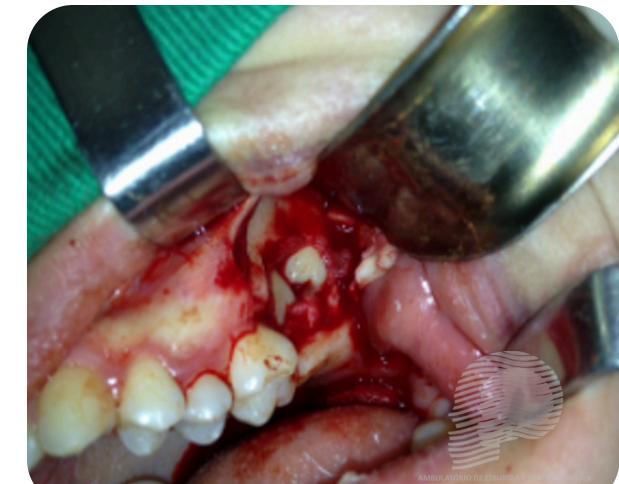
Figura 4. Janela cirúrgica após osteotomias e osteectomias.

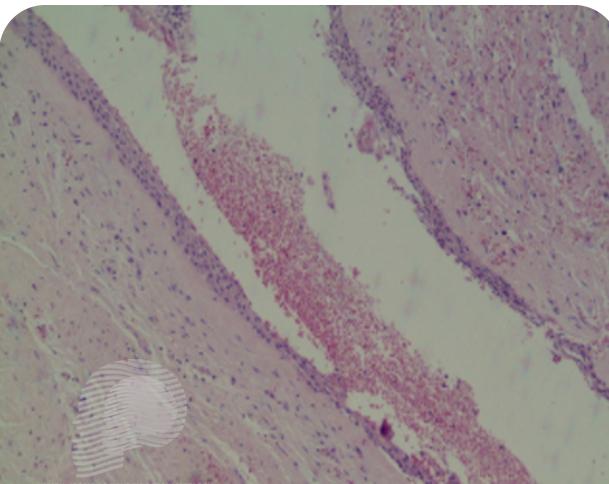
Figura 5. Corte histológico de cistodentígero (HE X10)

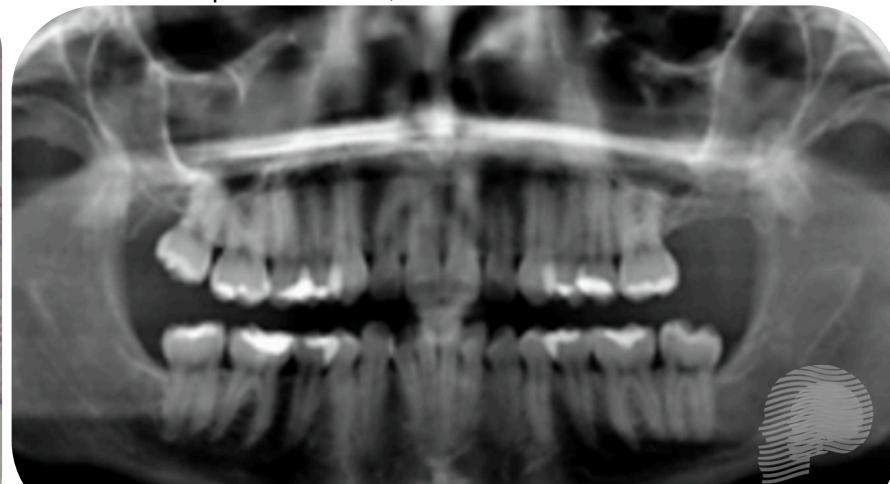
Figura 6. Radiografia panorâmica pós-operatória (01 ano de controle).
